建物総合診断システムの開発と適用

(その3) ものづくり大学キャンパス諸施設への適用

長谷川研究室
01412088 高木 翔

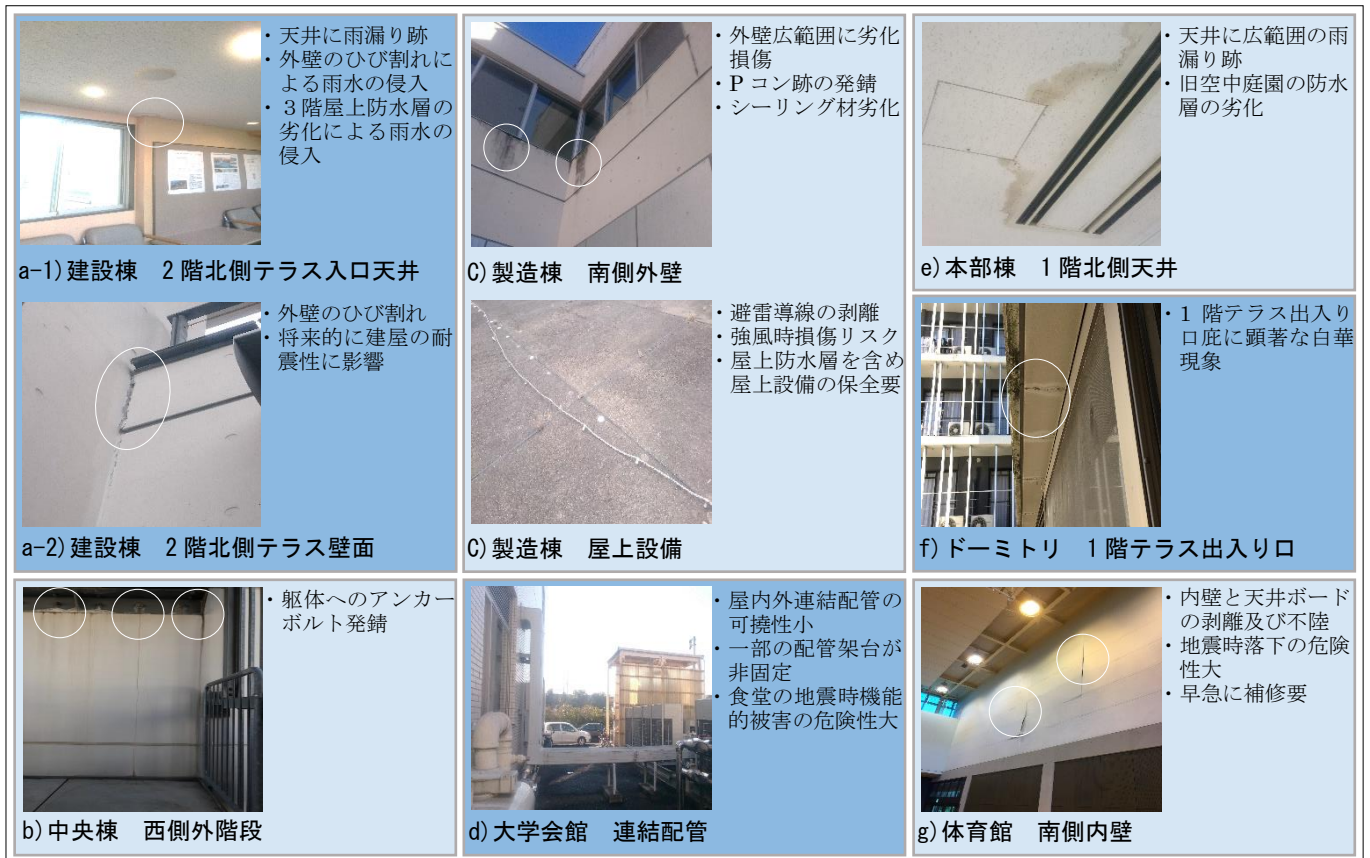
図1：現地調査結果の概要

a)建設棟 2階北側テラス入口の天井に雨漏り跡が見られた。原因は外壁のひび割れと3階テラス防水層からの雨水の侵入によるものと考えられる。

b)中央棟 西側外階段の躯体へのアンカーボルトに発錆が目立った。それ以外は良く保全されていた。

c)製造棟 外壁の劣化と腐食が広範囲に見られた。シーリング材の劣化とPコン跡の発錆が主要因である。内部に雨水が侵入して鉄筋を発錆させるので、耐震性の観点から至急保全が必要である。

d)大学会館 外部設備の連結配管が長く、可撓継手も見られない。地震時には配管損傷によって、食堂としての機能的被害の危険性がある。また、1階東側天井には複数の雨漏り跡が見受けられた。屋上防水層の劣化・損傷が原因と考えられる。

e)本部棟 1階北側天井に雨漏り跡が広範囲に見られた。旧空中庭園跡の防水層の保全が必要と考えられる。なお、設備容量が不足しているため、外部へ騒音が発生している。

f)ドームトリ 1階東側テラス出入り口の底に顕著な白華現象が見られた。コンクリートの劣化・ひび割れの予兆と考えられるため、今後ともメンテナンス時の観察が必要である。

g)体育館 南側内壁と天井ボードに剥離または不陸

が目立った。地震時に落下して人的被害を及ぼす危険性があるため、早急に補修が必要と考えられる。なお、外構には犬走りがないため、建屋外壁と基礎は地盤変状の影響を受けやすいと言える。

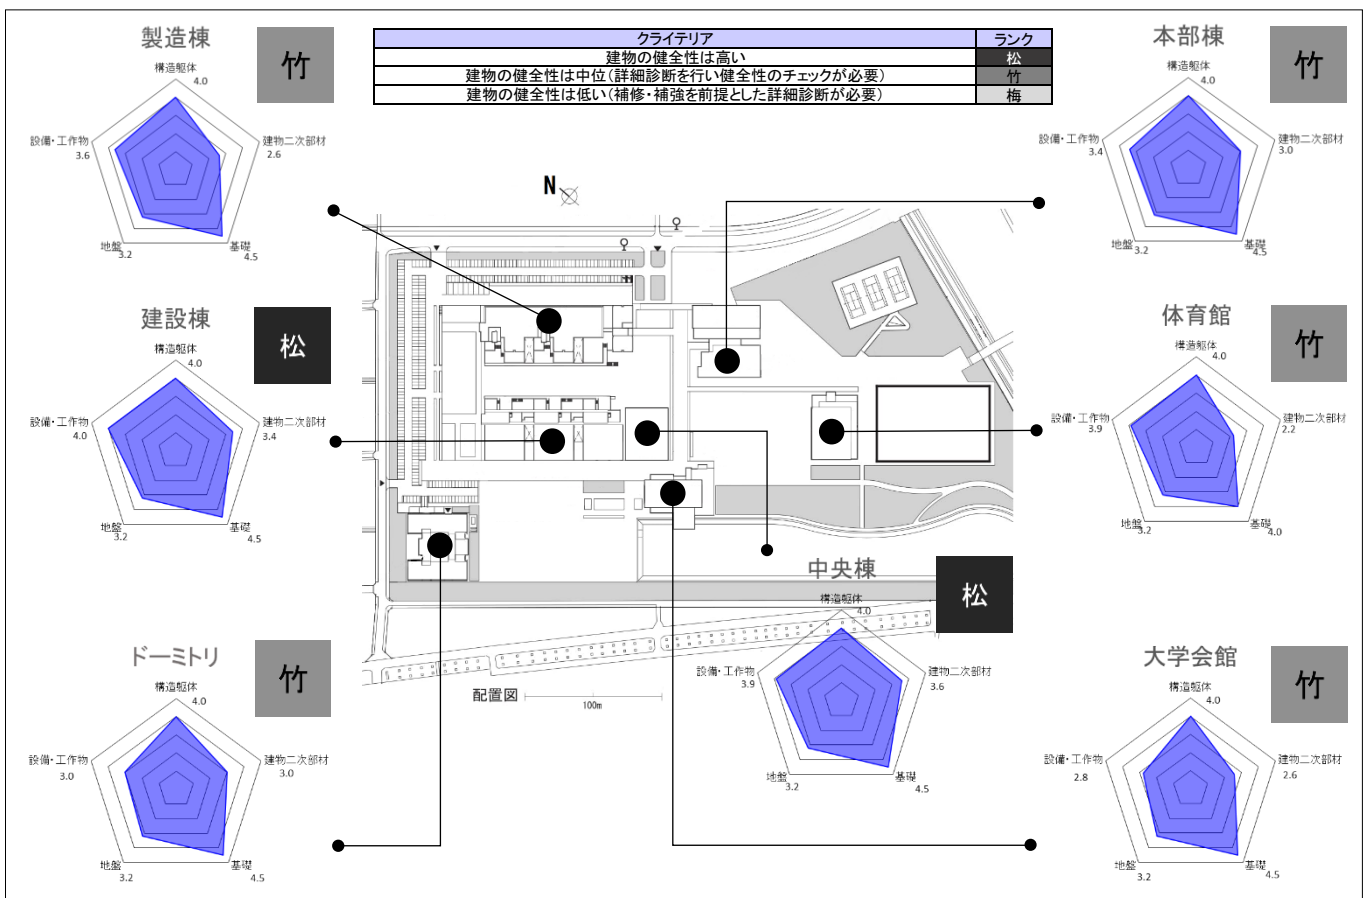
図2：レーダーチャートを用いた本学キャンパス諸施設の診断結果（建物ハザードマップ）

現地調査結果に基づいてシステム入力し、各施設の診断結果をレーダーチャートで表示した。これらを本学キャンパスの建物ハザードマップとして図2に示す。ここで、構造と基礎については主として設計資料(例えば¹⁾)によった。また、地盤は既往文献²⁾も参考にシステム入力した。これより、構造躯体と基礎は各施設とも新耐震基準で設計されていることから、レーダーチャートの健全性ランクは高い結果となった。各施設で差があるのは二次部材と設備で、二次部材については製造棟・大学会館・体育館が劣化・損傷度の観点からランクが低く、設備では機能的被害の観点で大学会館が低い結果となった。
