行田市の橋梁点検に対する大学の取り組み

ものづくり大学紀要 第2号 (2011) 76~81

土田祥彬^{*1}, 澤本武博^{*2}, 地頭菌博^{*3}, 飛坂基夫^{*4}^{*1}ものづくり大学大学院生^{*2}ものづくり大学 技能工芸学部 建設学科^{*3}ダイヤリフォーム株式会社^{*4}飛坂技術士事務所

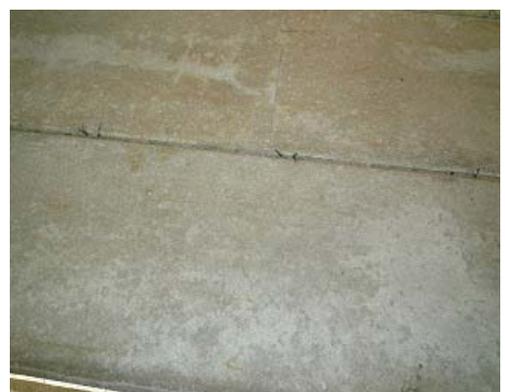
図-12 床版裏の様子

今回の点検では、上部工のひび割れ・エフロレッセンスの有無，下部工のひび割れ・支承の劣化，高欄の劣化・舗装の段差を中心に目視で確認した。なお，床版裏を直接点検するには危険を伴うため，図-10の撮影器具を用いて高欄から下におろし，図-11のように床版裏の撮影を行った。図-12は実際に撮影した床版裏の写真である。

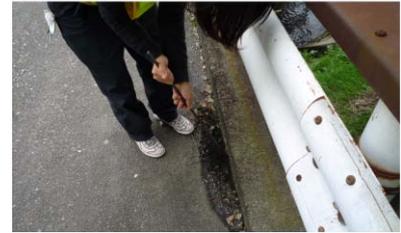
図-13 上部工・下部工・その他の写真

排水口の詰まり

埼玉県の簡易マニュアルを参考に、各部位ごとに損傷率（損傷項目数/点検項目数×100）を求め、損傷判定を行った。表-2 に今回点検を行った 21 橋の損傷率を示す。いずれの橋梁も図-13 のように上部工・下部工ともに損傷はあまり見られなかったが、目視不可の項目も数多くあった。一方、損傷が認められた項目は、「高欄」「地覆」「防護柵」「排水柵」であり、特に地覆にひび割れ、鉄筋の露出、欠損などが認められた。また、交通量の多いところでは舗装面などに損傷が見られた。

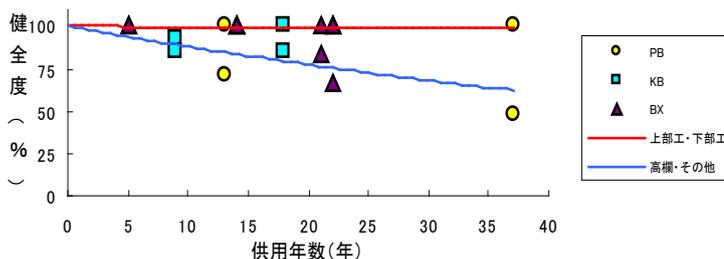
図-15 健全度と供用年数との関係

点検結果をもとに、建設年度が判明している10橋について、健全度（100－損傷率）と供用年数（2010－建設年度）との関係を調べ図-15のようにまとめた。供用年数に関係なく、「上部工・下部工」は健全であるのに対し、「高欄・その他」の健全度は供用年数の増加に伴い低下する傾向にあった。供用年数が20年以上の橋梁では健全度が75%を下回る（損傷率が25%を上回る）場合もあり、高欄・地覆などで注視が必要である。
