報告 Report

コンクリートポンプ工法に用いる輸送管の摩耗に関する実態調査

ものづくり大学紀要 第8号 (2018) 32~37

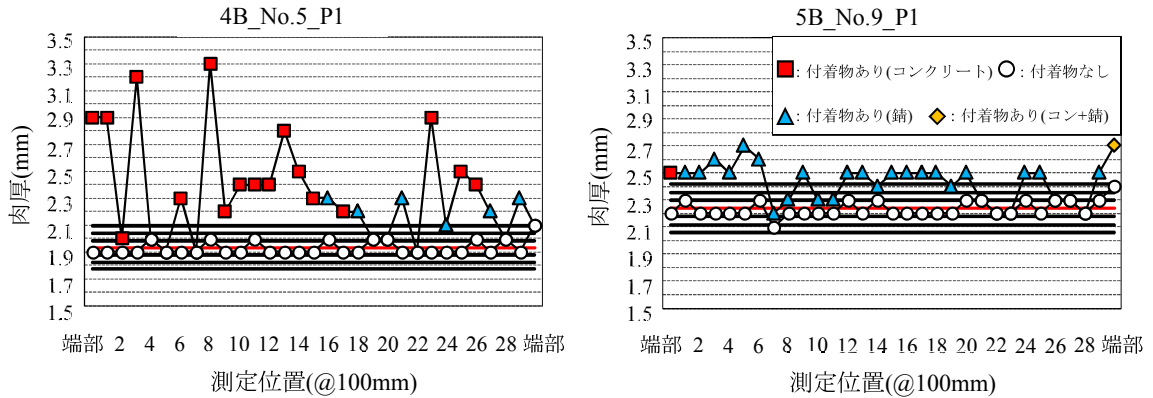
超音波肉厚計を用いた使用済管の長さ方向における測定位置ごとの肉厚の一例を図1、円周方向における測定位置ごとの肉厚の一例を図2に示す。長さ方向における肉厚は、測定位置によるばらつきが生じた。これと同様に、円周方向における肉厚も測定位置によるばらつきが生じた。このことより、長さ方向および円周方向において輸送管内が均等に摩耗していない可能性がある。円周方向の摩耗においては、圧送時における配管状況により輸送管内に片減りが生じている。また、付着物を排除しなかった場合の肉厚と付着物を排除した場合の肉厚に大きな差異が生じ、付着物の量によっては超音波肉厚計での測定が不可能な測定位置も存在した。

図 1 長さ方向における測定位置ごとの肉厚

- (1) 超音波肉厚計を用いた測定方法は、探触子の接触角度によって測定誤差が生じるため、試験者の技量と作業の精度が高度に要求される可能性がある。
- (2) 超音波肉厚計を用いた肉厚は、長さ方向および円周方向において測定位置によるばらつきが生じた。円周方向の摩耗は、圧送時における配管状況により輸送管内に片減りが生じている。このことより、輸送管内が均等に摩耗していない可能性がある。また、付着物を排除しなかった場合の測定値と付着物を排除した場合の測定値に大きな差異が生じた。
- (3) 厚さ計を用いた肉厚は、超音波肉厚計を用いるより顕著に小さくなる傾向を示した。また、輸送管内に付着物がある場合の肉厚は、超音波肉厚計を用いた肉厚より大きい値を示した。このことより、測定前に輸送管内を洗浄して付着物を除去するなどの対策が必要である。超音波肉厚計と厚さ計の測定誤差の原因は定かではないが、両測定機器の表示分解能は同じであるため測定機器のキャリブレーションの精度によって差異が生じた可能性が考えられ、これは今後の検討課題とする。

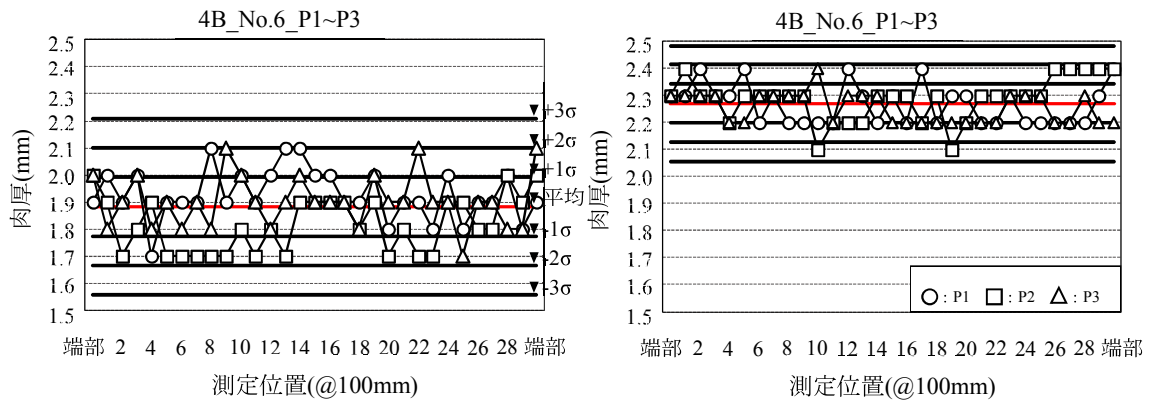
図 2 円周方向における測定位置ごとの肉厚

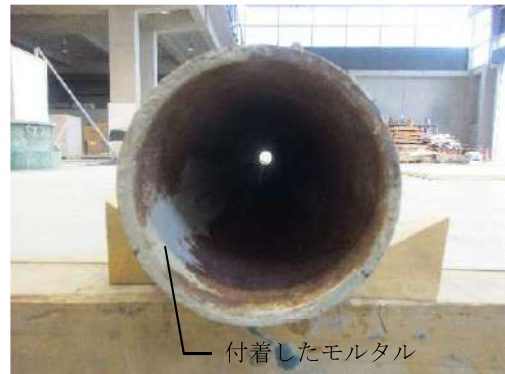
超音波肉厚計および厚さ計の肉厚の一例を図5, 超音波肉厚計に対する厚さ計の肉厚誤差を図6に示す. 厚さ計を用いた肉厚は, 超音波肉厚計を用いるより顕著に小さくなる傾向を示した. また, 輸送管内に写真1に示すような付着物がある場合の肉厚は, 超音波肉厚計を用いた肉厚より大きい値を示した. 付着物の取り扱いに関して, 輸送管外部の場合は除去が容易であるが, 輸送管内部の場合は除去できる範囲に限度があるため, 測定前に輸送管内を洗浄して付着物を除去するなどの対策が必要である. 超音波肉厚計と厚さ計の測定誤差の原因は定かではないが, 両測定機器の表示分解能は同じであるため測定機器のキャリブレーションの精度によって差異が生じた可能性が考えられ, これは今後の検討課題とする.

写真 1 輸送管内部の付着物(4B_No.1)
