「3.11 を学びに変える」

—津波被災建物の震災遺構化に関する事例研究—

長谷川研究室
01412124 馬場琢翔

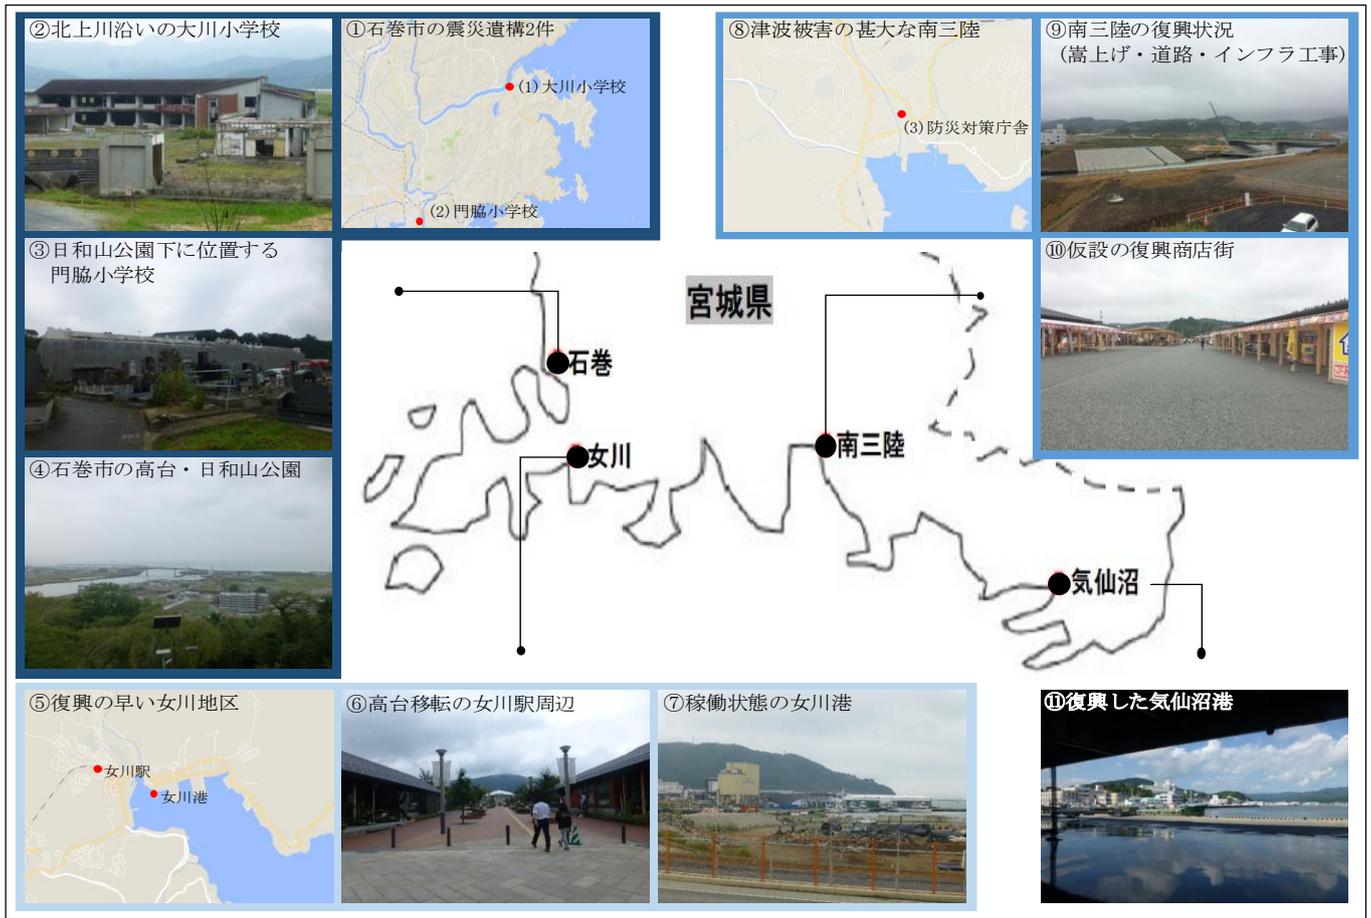
図1 現地視察概要

震災遺構に決定された石巻市の大川小学校と門脇小学校、さらに遺構化が検討されている南三陸の防災対策庁舎を中心に、宮城県沿岸の石巻・女川・南三陸・気仙沼の行程で現地視察を行った(2017年9月実施)。現地視察概要をまとめて図1に示す。

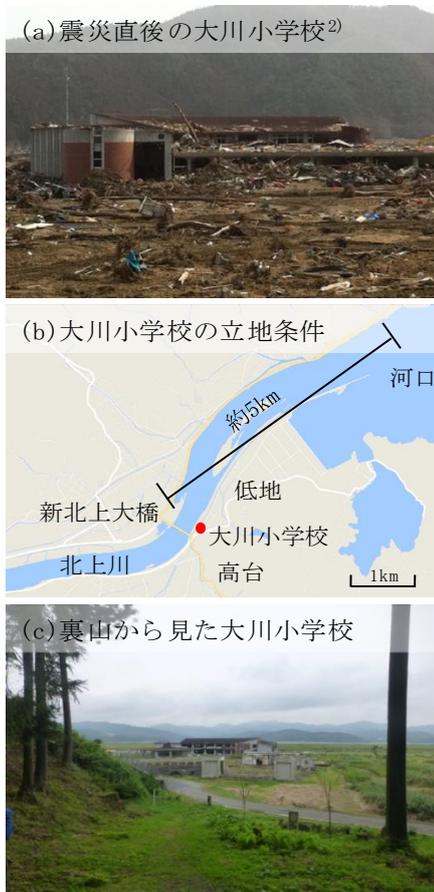
図2：大川小学校の3.11

大川小学校の調査資料を図2にまとめた。同校では生徒74人と教職員10人が北上川を遡上した津波の犠牲となった。RC造2階建ての校舎は2階天井まで浸水した。浸水の原因は遡上にあるが、これは同校が新北上大橋の後背低地に位置する立地条件が

関係している。北上川を遡上した津波は多くの流木を巻き込み、新北上大橋で堰き止められてダム化し、その決壊によって一気に低地へ流れ込んだと言われている¹⁾。大川小学校の遺構化には、内陸でも立地条件によって甚大な津波被害が起こりうる教訓を含んでいる。しかし、地震発生から津波襲来まで約1時間の猶予がありながら、何故多くの犠牲者を生んだのであろうか? 校庭には津波避難に最適な裏山が隣接している。未だ検証されていない問題だが、大川小学校の遺構化の背景には、避難時の集団における意思決定の問題も教訓として刻まれている。

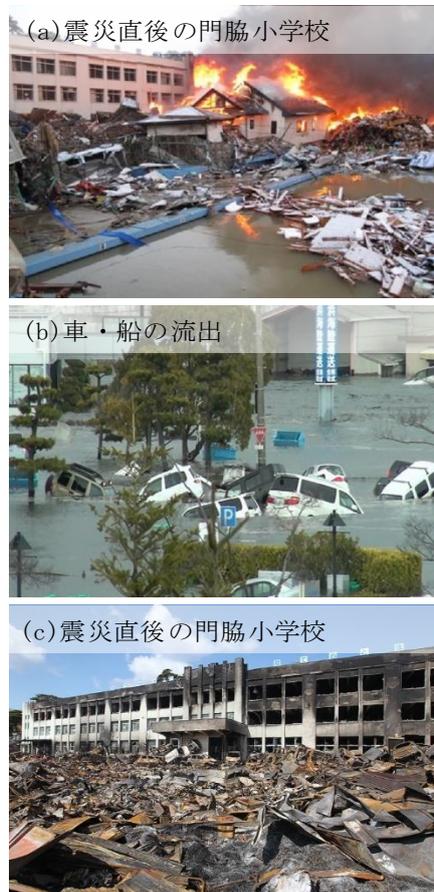
図3：門脇小学校の3.11²⁾

門脇小学校の調査資料を図3にまとめた。同校は唯一残る火災建物で、震災時には300人を超える生徒が被災したが、隣接した高台への避難により犠牲者を一人も出すことはなかった。津波被災時には「油」を燃料とする車や船が流出するため、火災の発生リスクが高い。門脇小学校の遺構化には、津波火災の教訓が刻まれている。つぎに、南三陸防災対策庁舎の調査資料を図4にまとめた。同庁舎は「悲劇の防災対策庁舎」と呼ばれ、職員が最後まで避難を呼びかけたことで有名である。同庁舎は津波に対するS造建物の脆弱さを教訓として残した。2つの事例から、「津波避難建物」の計画において、RC構造と耐火構造の重要性が示唆される。
