家具・什器の地震時転倒診断システム

(1) 転倒判定チャートの開発

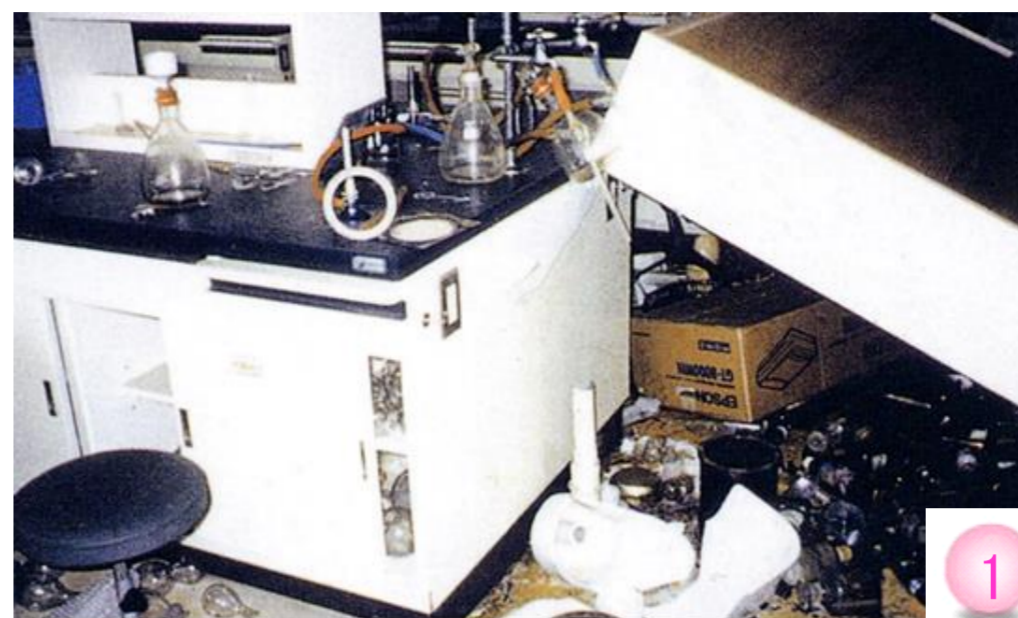
① 1995年 阪神大震災(実験室)

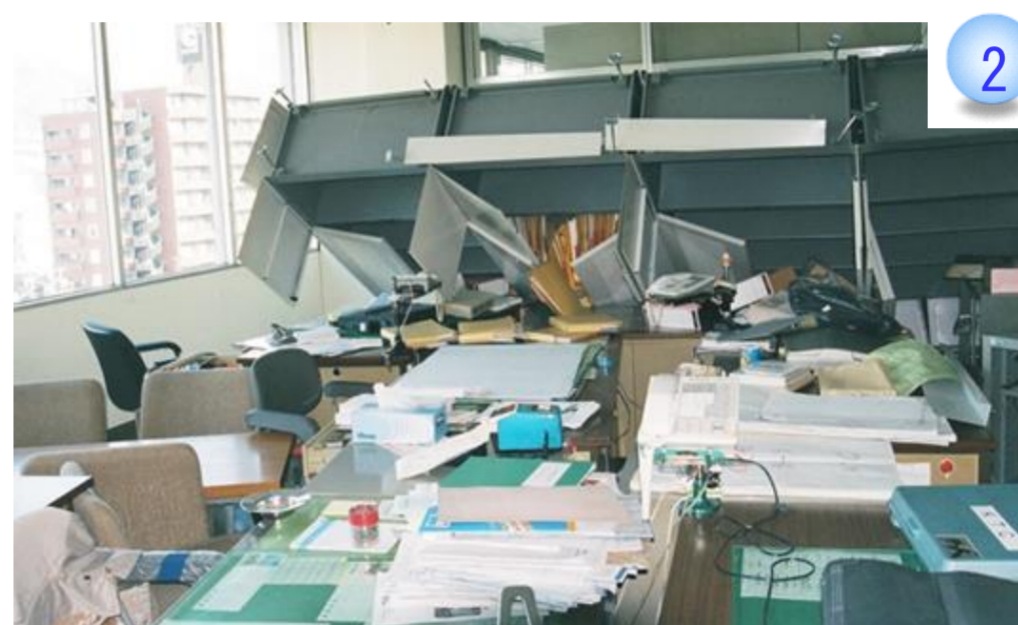
② 1995年 阪神大震災(オフィス)

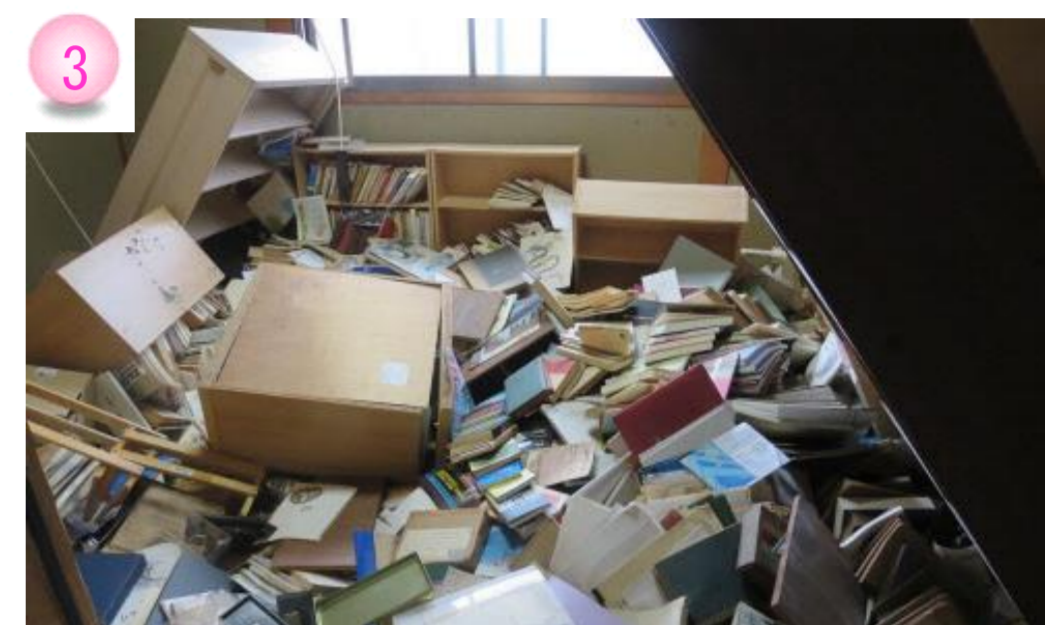
③ 2016年 熊本地震(住宅)

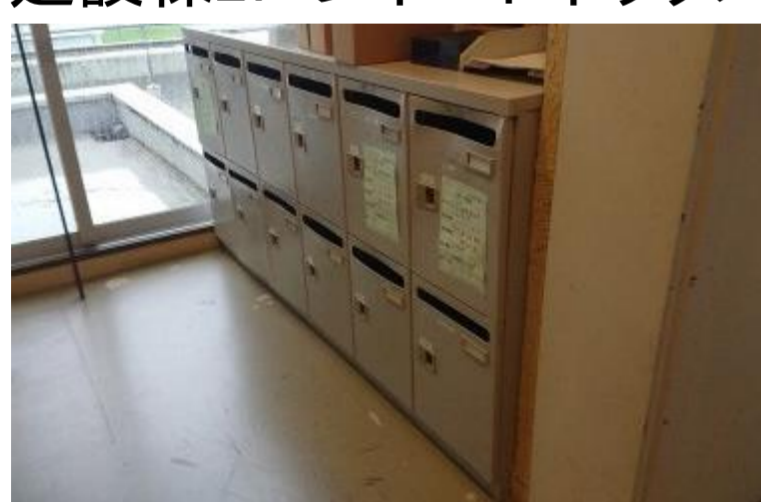
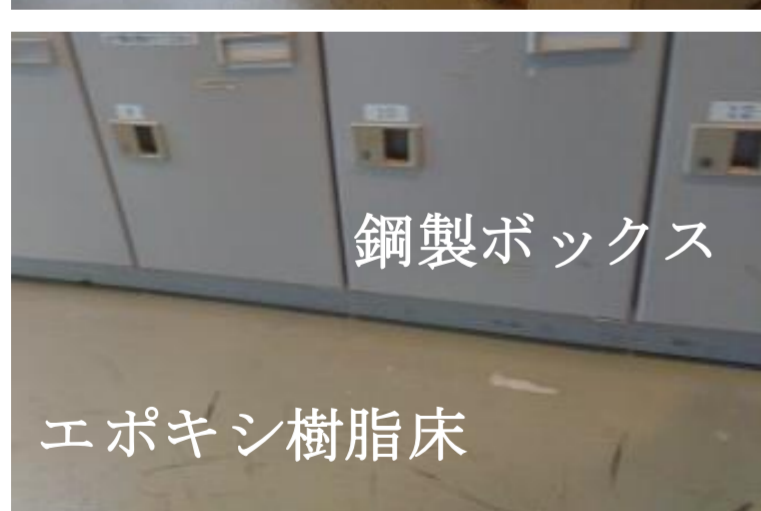
建設棟2F レポートボックス

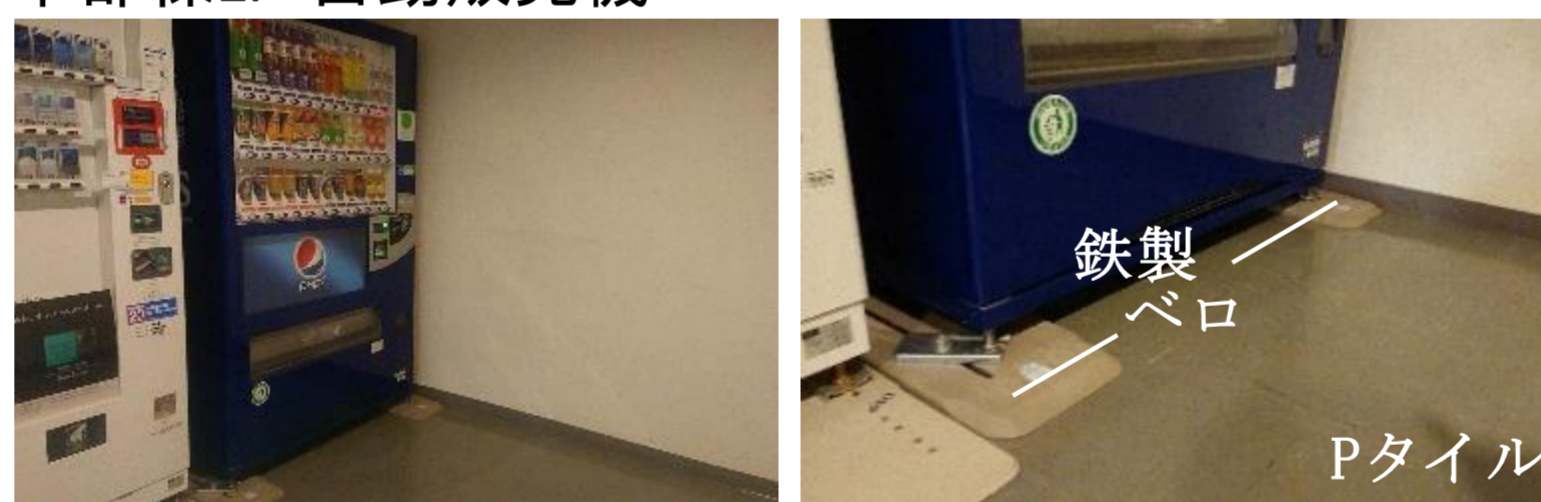
本部棟1F 自動販売機

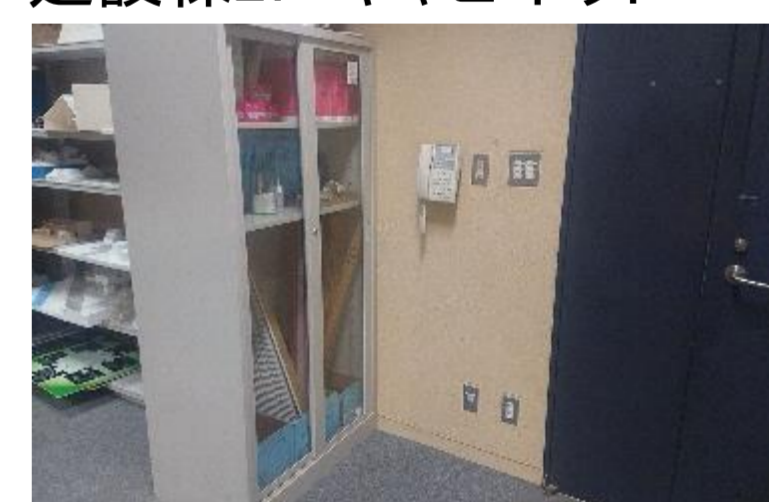
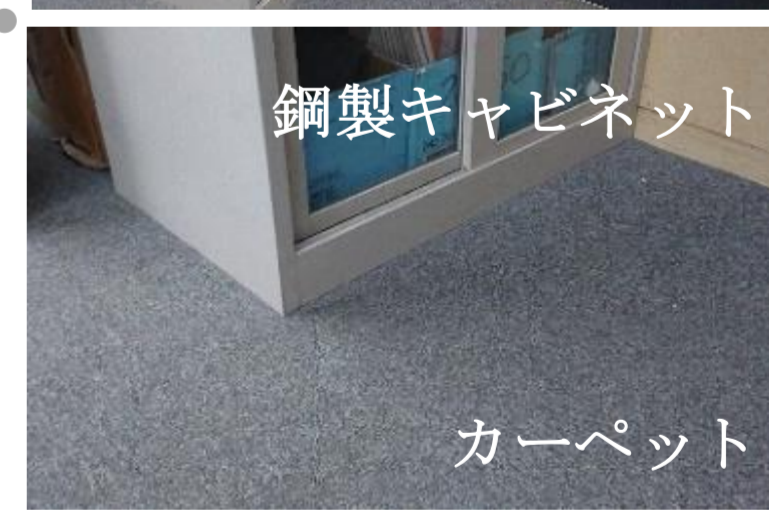
建設棟2F キャビネット

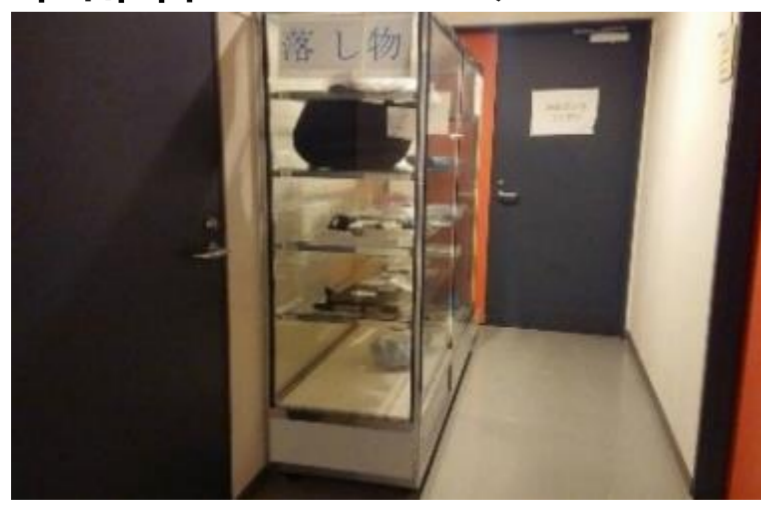
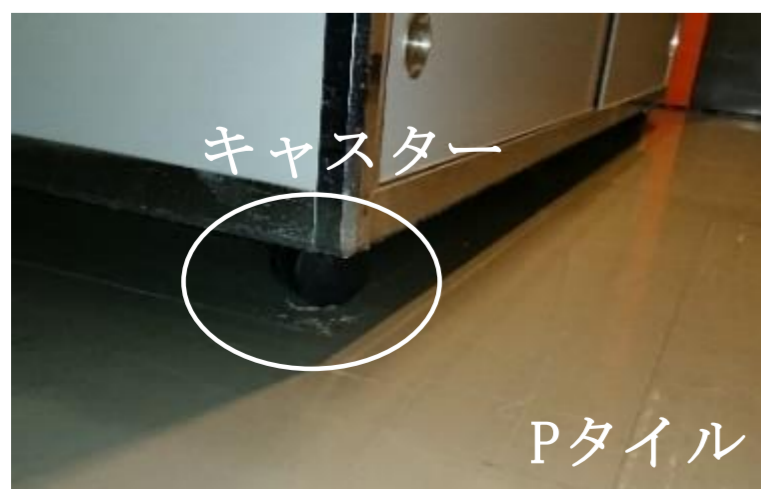
本部棟1F ショーケース

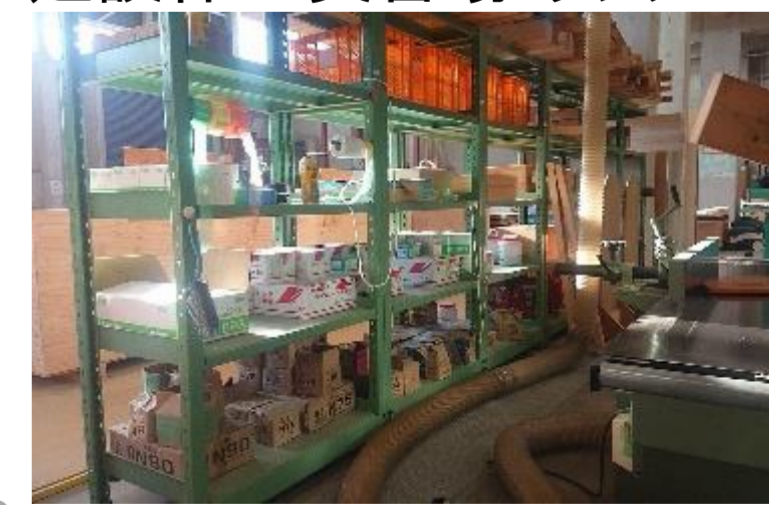
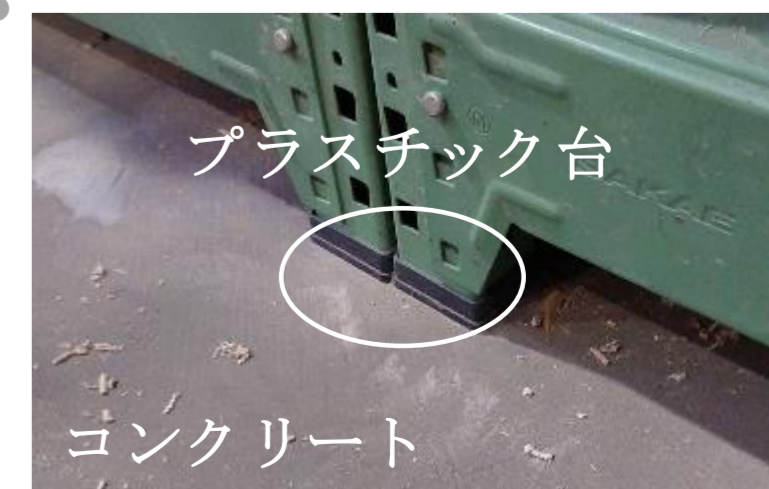
建設棟1F実習場 ラック
