## 埼玉県内の市町村における橋梁の維持管理の現状と大学の取り組み

ものづくり大学紀要 第1号 (2010) 50~53

The deterioration of bridge built for the period of the high growth of economy is noticeable, and maintenance becomes very important from now on. However, the system of the maintenance of bridge does not work in the local government. This report describes present situation on the maintenance of bridges in municipality in Saitama prefecture and approach of the university.

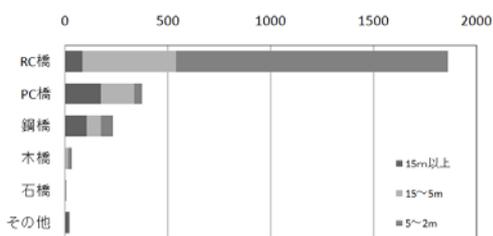
図 1 全体の橋梁数

アンケートに回答した 16 市町村に存在する 2521 橋の橋梁の内訳は図 1 に示す通りである。RC 橋が 1862 橋 (73.9%) と最も多く、次いで PC 橋が 374 橋 (14.8%)、鋼橋が 230 橋 (9.1%) となってい

る。その中において 2~5m の RC 橋が 1322 橋と、全体の半数以上 (52.4%) を占めている。

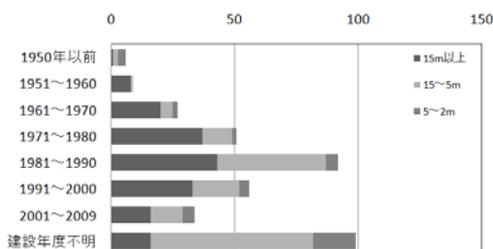
図 3 年代別 PC 橋数

図 2~4 は RC 橋、PC 橋、鋼橋を建設年代別に示したものである。どの橋種においても建設年度が不明である割合が非常に多い。中でも 15m 未満の RC 橋の大半 (95.5%) は、建設年度が不明である。

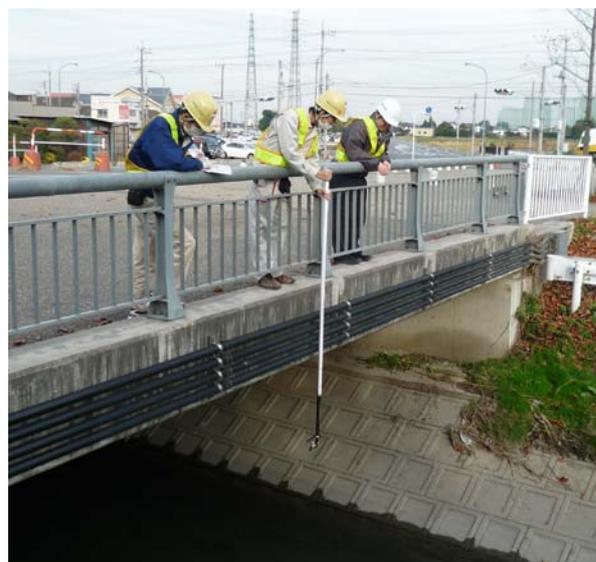
図 11 橋梁点検風景

今回の点検では、床版の裏側を見るのが困難であったため、図11のようにデジタルカメラに2m程度の棒を取り付け、高欄から下に降ろし床版の裏側を撮影して点検した。図12は作製した橋梁点検用器具である。図13は撮影した床版の裏側の写真である。表1は大学周辺にあるG市の橋梁を

埼玉県の簡易マニュアルおよび、床版の裏側を撮影できるカメラを用いて、大学で点検できる可能性が示された。今後は 15m 未満の橋梁の調査を大学と市町村で協力して進めていきたい。

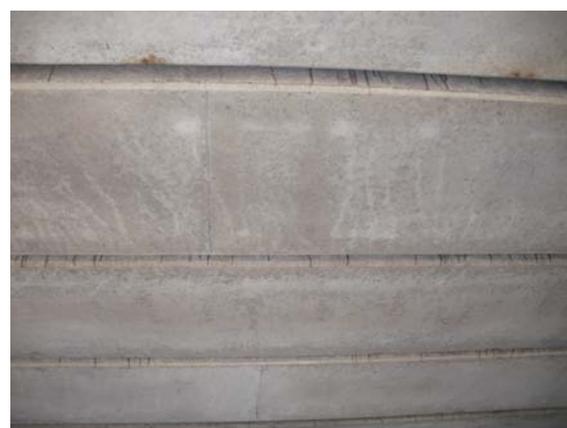
図 13 床版裏の様子

埼玉県簡易点検マニュアルを参考として試験的に点検した一例である。今回点検した橋梁については、高欄土台に遊離石灰が見られたものの、目立った損傷、激しい劣化は見受けられず、損傷率は 6.7%(損傷項目数/点検項目数×100)と小さかった。今後、このような調査手法で G 市の点検に協力していきたいと考えている。
