阮朝・太廟・隆徳殿の修復計画について

原稿受付 2011年3月28日
ものつくり大学紀要 第2号 (2011) 28~35

A Study on the Restoration of Long Duc Dien at Thai Mieu Area in Nguyen Dynasty

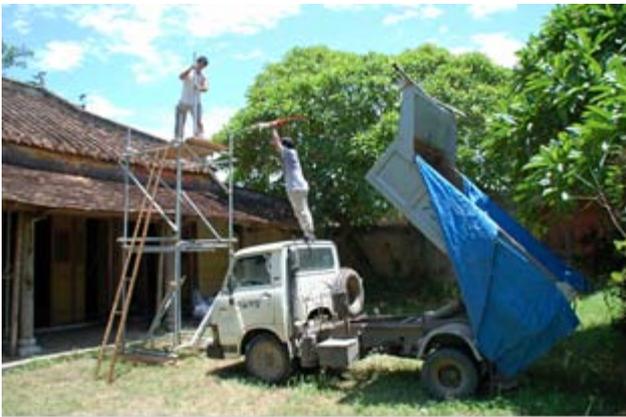
写真2 実物大構造実験

②第1次調査は、2005年8月16日から31日まで行われた。水平力による柱の変位については、隆徳殿の身舎柱の高さ 3,700 mm 位置に鋼管 5 本を水平に架けて加力点とし、反力点として屋外に設置した 2t トラックと加力点の鋼管をワイヤーベルトスリングで連結し、ハンドプーラーによる水平加力を加えた。試験の結果、東西方向は最大加力 9.45KN に対して D4 柱柱が変位 3.02 mm, 変位角 1/1.423rad. であり、南北方向は最大加力 10.75KN に対して C4 柱の変位 4.08 mm, 変位角 1/1.014rad. であった。

③鉛直荷重による柱の変位については、棟木から架台をワイヤーベルトスリングによって、1 点および 2 点で吊り下げ、架台に泥嚢を載荷した。計測の結果は屋根瓦の鉛直荷重による軸部への構造的影響は極めて少ないことを示している。

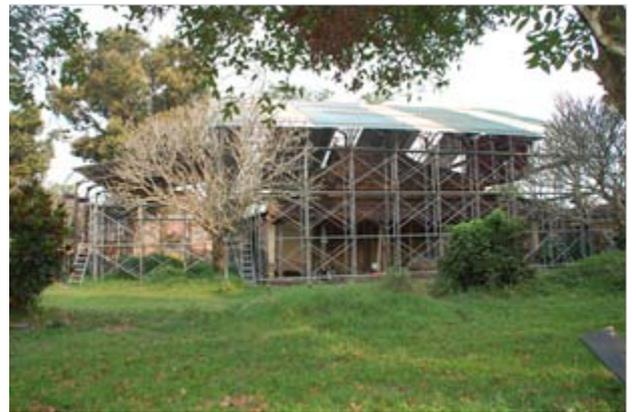
写真3 隆徳殿素屋根

①第3次調査が2006年8月17日から9月1日まで行われ、素屋根および西側部材保存小屋を建設した。また8月21・22日に隆徳殿の北西角から北に6m、西に0.3mの位置で地下17.2mまでボーリングし、地質調査を行った。

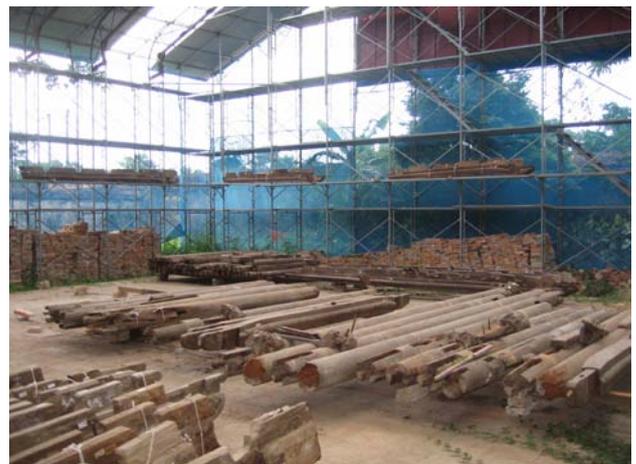
写真4 隆徳殿の解体および部材調査

を行った。部材調査は基壇上でを行い、調査内容は部材寸法の実測、部材の新旧、刻書、補修必要の有無の確認、含水率の測定などであった。この部材調査によって隆徳殿修理工事における取替材・補修材の材積を求めることができた。

③2007年3月6日から18日まで隆徳殿の解体を行った。3月6日にベトナム式の起工式を行い、解体は基壇を残してすべて解体された。解体部材は西側・南側保存小屋に格納された。

④2007年3月19日から3月24日まで部材調査

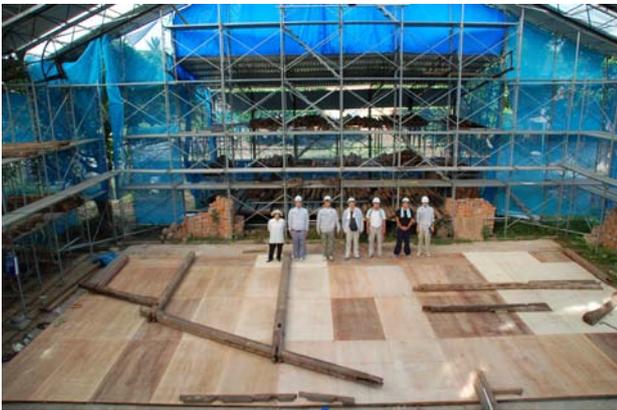
写真5 隆徳殿の原寸図

②第5次調査が2007年8月16日から9月14日まで行われ、隆徳殿の基壇調査、原寸図の作成、人工木材を使用した柱の修理、ケオ・チェン木鼻の拓本採取、番付および仕口の補充調査を行った。また関連調査として、肇祖廟の補充調査、昭敬殿の基壇調査、王宮内の家具調査を行った。原寸図の作成によって今後の復原修理の基準を設定することができた。また人工木材を使用した部材修理によってこれまで取り替えざるを得なかった部材を再用することが可能になった。この試みは、ヴェトナムの文化財建造物修理において、歴史に残る画期的な出来事であった。

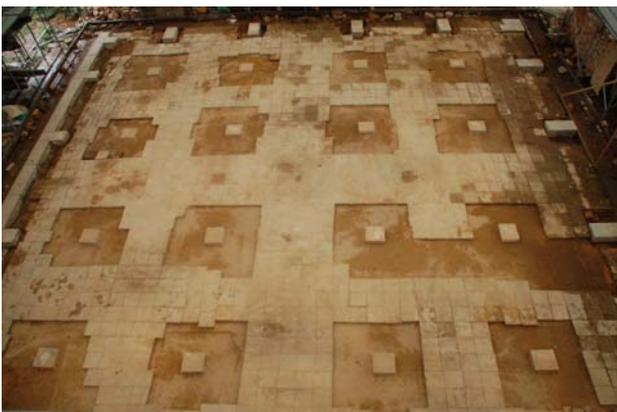
写真6 隆徳殿の基壇修理

貫の修理が行われ、ほぼ修理を完了した。また王宮内にある瓦の焼き窯内部の温度を計測した結果、窯内部の最高温度は960度であることがわかった。今回の基壇修理において、内側礎石の下に、新たに80 cm×80 cm×75 cmの煉瓦積み独立基礎を設置した。これは修理前の礎石が80 cm厚の基壇砂地盤に置かれていた構造的弱点を改良したものである。

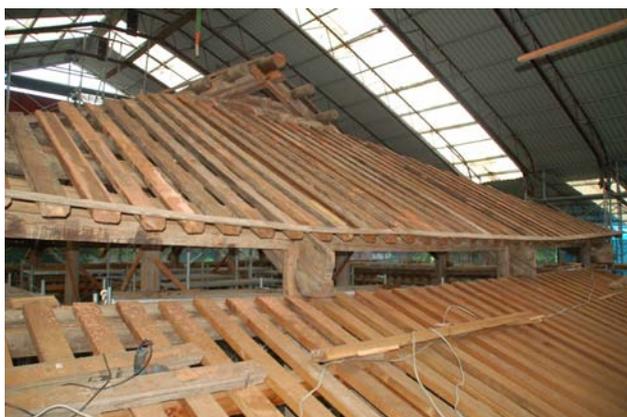
写真7 隆徳殿軒反りの復原

④第8次調査は2009年2月24日(火)から3月24日(火)まで行われ、母屋桁の取付調整、垂木の取付が行われた。垂木の取付は、西側下屋から行われ、その後西側上屋に修理した垂木を取り付けた。配付垂木は、隅木・隅板を取り付けた後に取り付けた。上屋垂木の出は、柱心より424 mm(1越尺)として、垂木鼻先を切り揃え、その上に広木舞を取り付けた。

⑥垂木の配置を検討した結果、1枝寸法を233.2 mm(0.55越尺)と決定し、垂木の新旧を検討した結果、2回の大きな修理が行われたことが明らかになった。

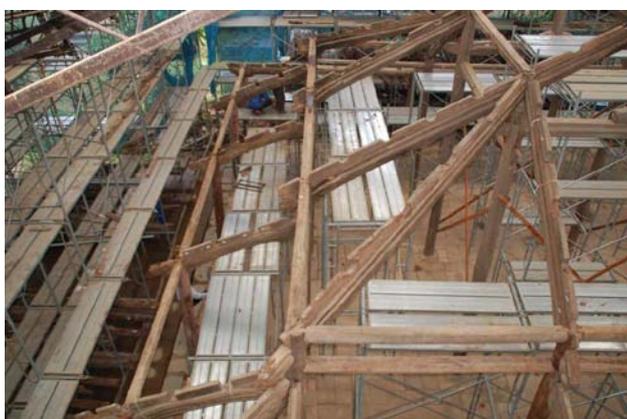
写真8 柱の伸び・内転び

⑤今回の軸部組立で柱上端平面が、糸巻き形平面であったことがより鮮明になった。また柱の隅伸び・柱の内転びの技法を明らかにした。

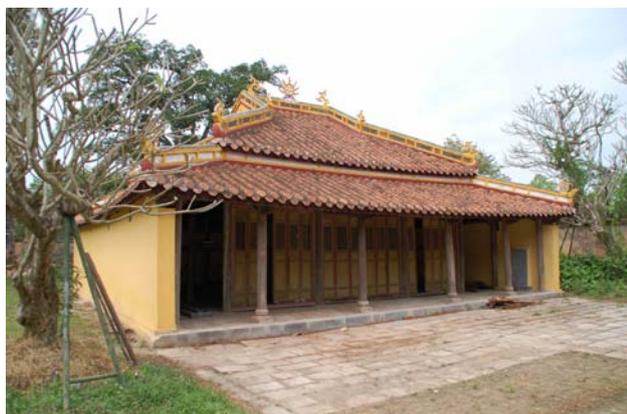
写真9 隆徳殿 竣工写真

屋根瓦を葺き、漆喰塗り壁を仕上げた。

正面入り側通りに建具、両端間に壁を復旧した。
