民家の実測調査と模型制作

八代研究室
00312089 村田岳彦

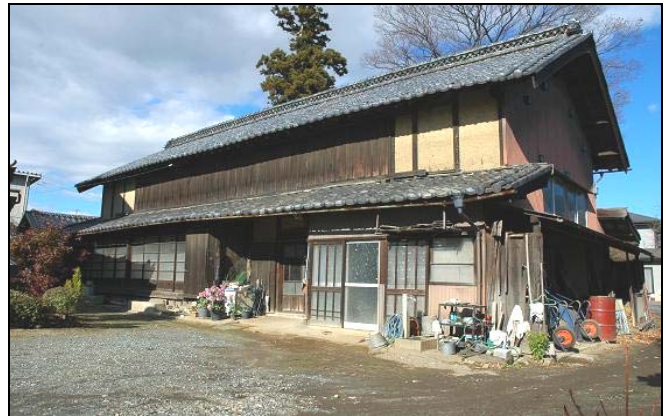
写真1 全景

実測調査を行った民家（写真1～3）は、埼玉県深谷市上野台にある祖父の代の100年以上もの歴史ある建物で、現在は物置として使用されている。いずれは取り壊す予定であると祖父から聞いた。そこで、修復再生を前提として実測調査をし、軸組模型を制作した。

建物構造：木造2階建、切妻、小屋組、瓦葺
現状として、土台の腐食、土壁の剥離、柱の歪み、軒先の変形などの問題点がある。
