ル・コルビュジエ「レマン湖畔の小さな家」原寸レプリカ制作  
その4：外階段の施工

八代研究室  
01512017 石塚 昂希

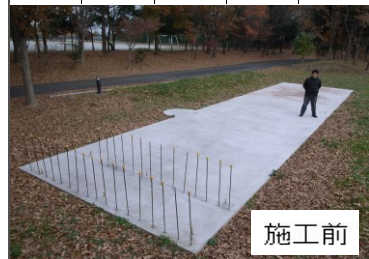
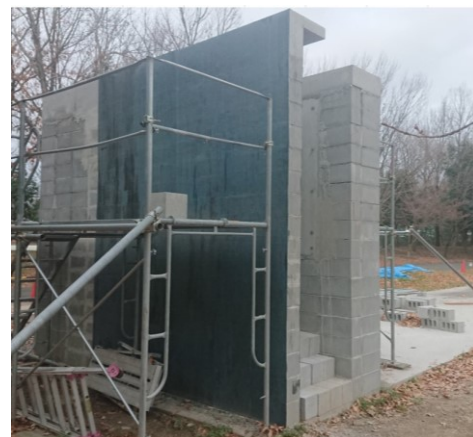
図1 完成写真

2017年度から学長プロジェクト第2弾として、本学調整池の畔にル・コルビュジエ設計の世界遺産17作品のひとつ、スイスの「レマン湖畔の小さな家」の制作を行ってきた。昨年2018年度は外階段の設計を行い、本制作はその引き継ぎとして外階段の制作を行った(表1、図1完成写真)。
